Решение фасадов

Уязвимые места

Решение

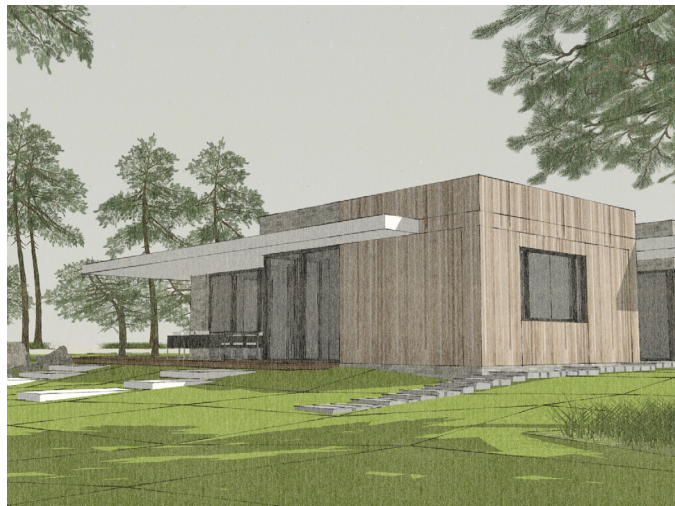
1 Врезка навеса. Композиционно нигде не повторяется

1 Рисунок, создаваемый врезкой, повторяется на фасаде в виде плитки

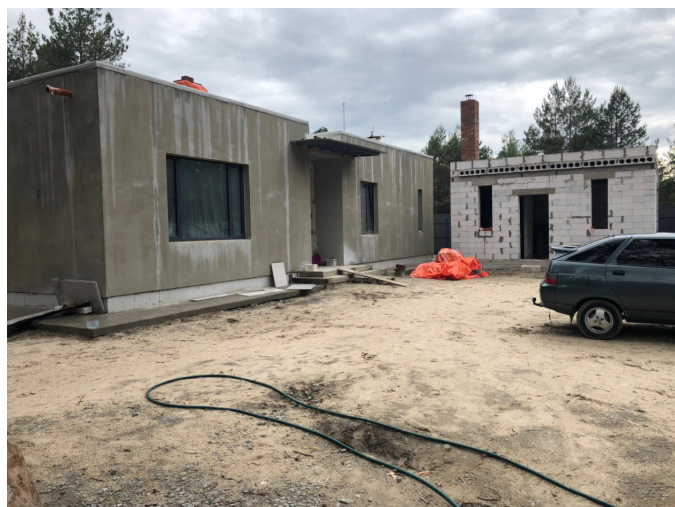
2 Гараж выглядит инородным элементом

2 Тот же рисунок композиционно связывает гараж и дом

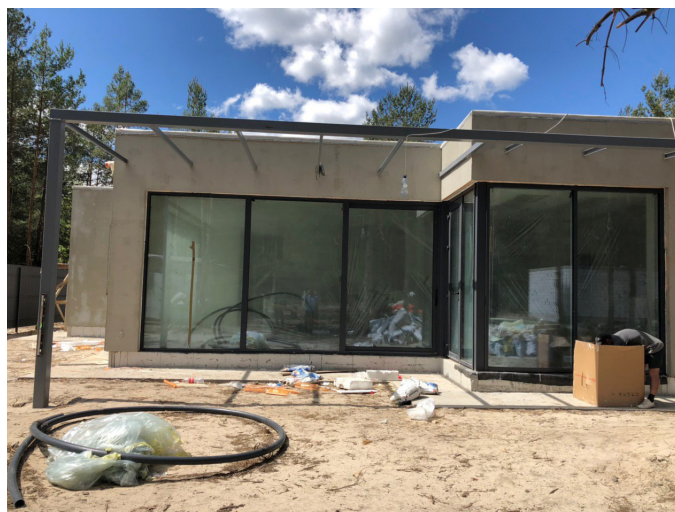
3 Конструктивно необходимая опора смотрится как костыль.

3 Опоры повторяются на террасе. Композиционно их поддерживает скрытый водосток.

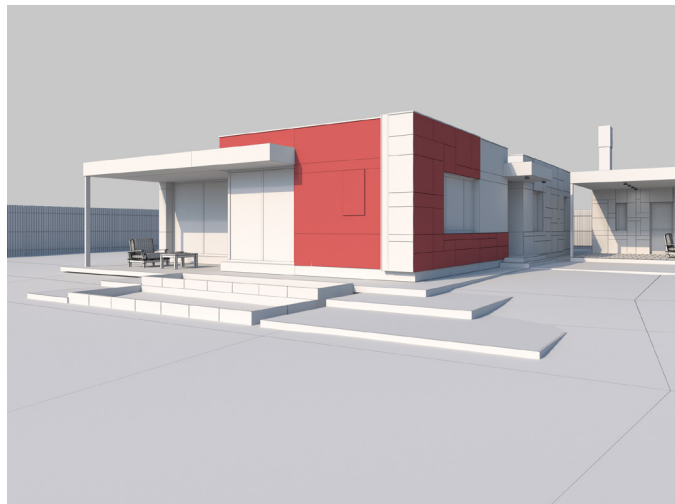
Материалы: штукатурка, бетонные фасадные плиты сложной нарезки
